JET-GROUTING POUR MONUMENT EN PÉRIL À SAINT-GERMAIN DE CHARONNE

AUTEURS : ROBERT PORET, DIRECTEUR TRAVAUX SOLETANCHE BACHY FRANCE - JEAN-FRANÇOIS LAGNEAU, ARCHITECTE EN CHEF DES MONUMENTS HISTORIQUES

POUR PÉRENNISER CETTE ÉGLISE MULTISÉCULAIRE, ÉRIGÉE SUR DES FONDATIONS INSUFFISANTES ET QUI A CONNU DES AMÉNAGEMENTS SUCCESSIFS AU FIL DU TEMPS, LA VILLE DE PARIS A PROGRAMMÉ UNE CAMPAGNE DE SAUVEGARDE DONT LES TRAVAUX DE REPRISE EN SOUS-ŒUVRE, PAR JET GROUTING, PERMETTRONT DE CONSOLIDER L'ASSISE DU BÂTIMENT.

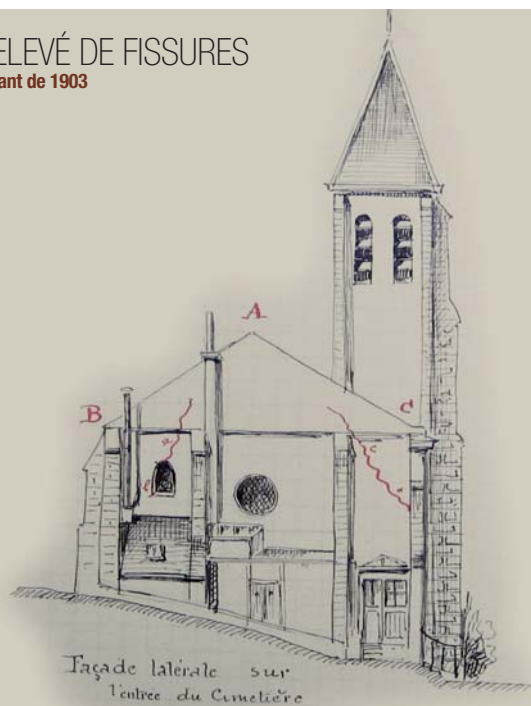
5

L'étude historique a révélé que, s'il est vrai que l'édifice bougeait depuis longtemps (figure 5), il connaissait néanmoins depuis quelques décennies une période de stabilité. Mais, au début de l'an 2000, des fissures étaient réappares, situées tout d'abord au niveau des arcs-boutants construits au XIX^e siècle

- 2- Différentes époques de construction.
- 3- Plan du quartier datant de la deuxième moitié du XVIII^e siècle.
- 4- Dessin du quartier vers 1750.
- 5- Relevé de fissures datant de 1903.

RELEVÉ DE FISSURES datant de 1903

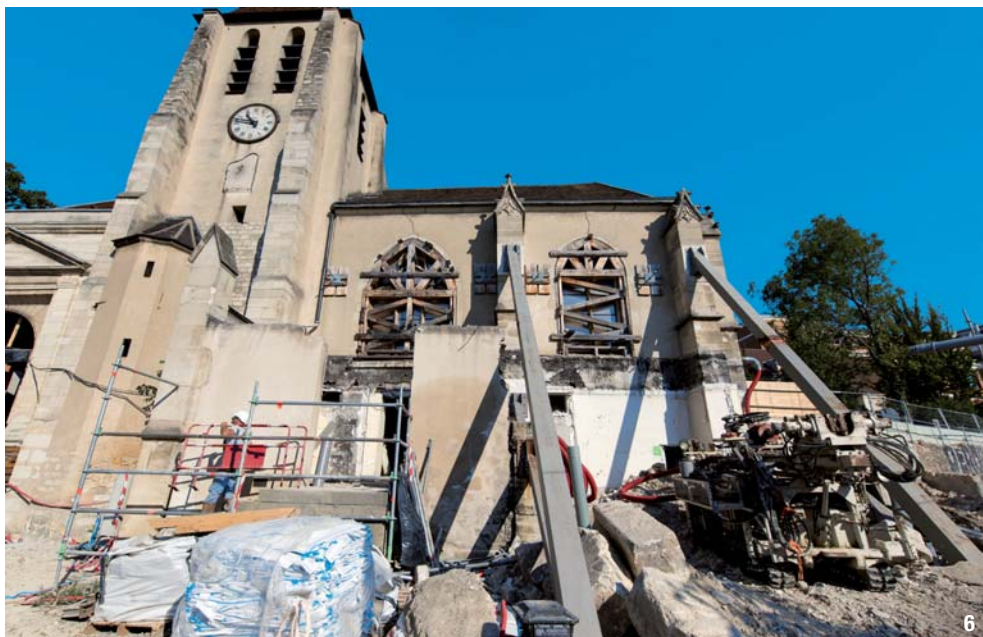
6 © GÉRICH HELSLEY POUR SOLETANCHE BACHY

6- Vue des bracons métalliques.

Les démolitions constituent très probablement l'une des causes supplémentaires de la déstabilisation du site en aval de l'église. Après cette nouvelle alerte, l'église fut alors fermée au public le 2 décembre 2009 en application des recommandations du rapport technique établi par le Département des Édifices Culturels et Historiques de la Ville de Paris. Une nouvelle phase de travaux,

Elle consista à garantir le maintien de la façade sud-est, la plus sensible, grâce à la mise en œuvre d'un dispositif de bracons métalliques et de massifs sur micropieux (figure 6).

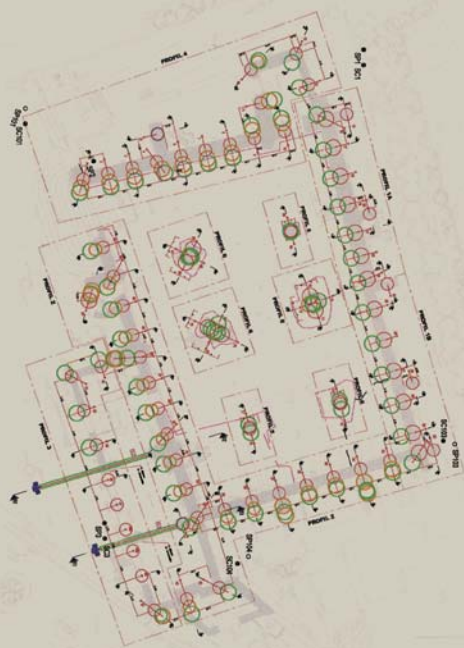
7- Vue en plan de l'église avec l'implantation des colonnes.

VUE EN PLAN DE L'ÉGLISE
avec l'implantation des colonnes

mois d'intervention, avec notamment la réalisation de 190 colonnes de jet grouting en jet simple (voir encadré : Le jet grouting pour les nuls) de 3 à 10 m de profondeur (diamètre 0,80 et 1 m) (figures 7 à 9). À noter que la possibilité de régénérer la base des anciennes maçonneries, en venant les imprégner de « spoil », représentait un atout en faveur de cette technique.

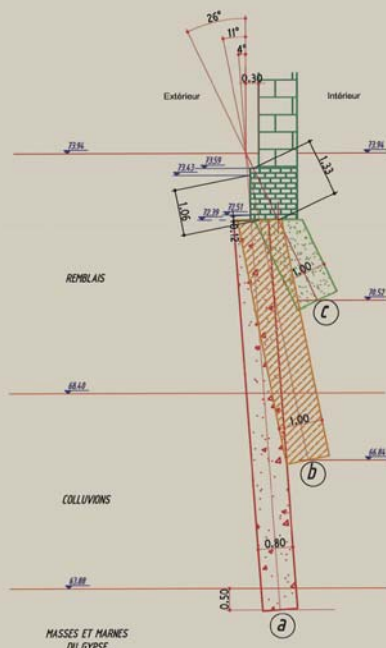
8

8- Coupe type des colonnes de jet grouting sous un mur.

COUPE TYPE
des colonnes de jet grouting sous un mur

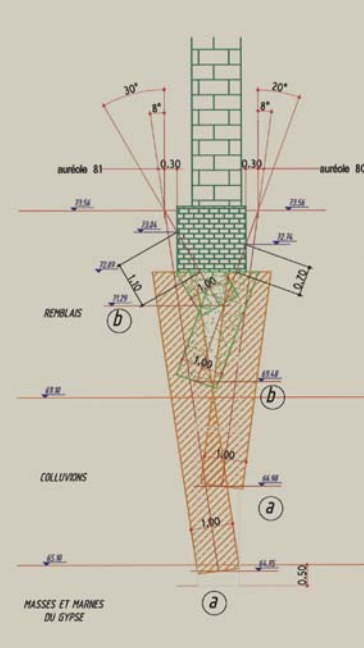
9

9- Coupe type des colonnes de jet grouting sous un poteau.

COUPE TYPE
des colonnes de jet grouting sous un poteau

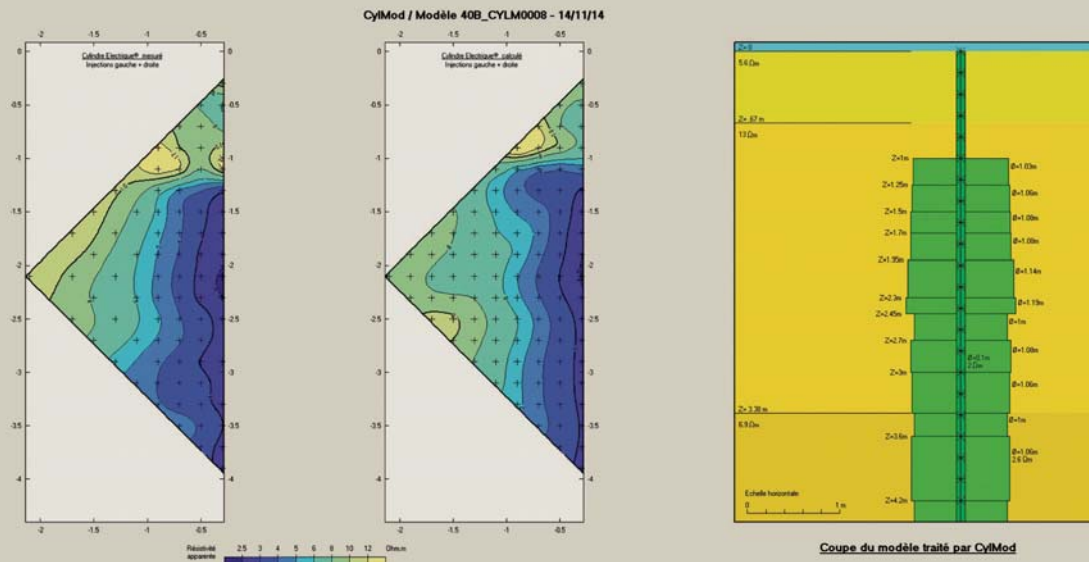
14

PLANCHE CYLJET SUR UNE COLONNE :

à gauche la colonne mesurée, au centre la colonne modélisée, à droite l'analyse avec les diamètres retenus

14- Planche Cyljet sur une colonne : à gauche la colonne mesurée, au centre la colonne modélisée, à droite l'analyse avec les diamètres retenus.

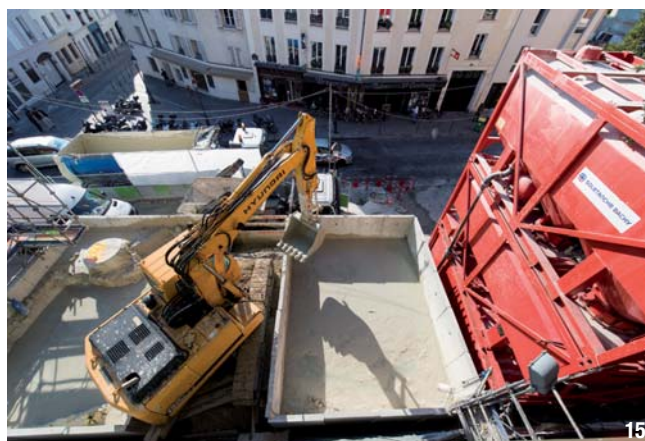
15

15- Évacuation du spoil stocké dans des bacs.

La nature fortement argileuse du terrain expliquait, qu'en effet, le taux de substitution du terrain était proche de 100% avec, en conséquence, d'importants volumes à évacuer quotidiennement - une colonne de 10 m générant environ 12 m³ de « spoil » - le matériau résiduel se caractérisant par une prise assez rapide. La pelle mécanique qui assurait le chargement des camions avait - toujours pour illustrer l'exiguïté du site - terrassé sa propre rampe d'accès afin d'atteindre la plateforme de travail, le stockage du spoil étant réalisé dans une cuve constituée de murs préfabriqués en L (figure 15).

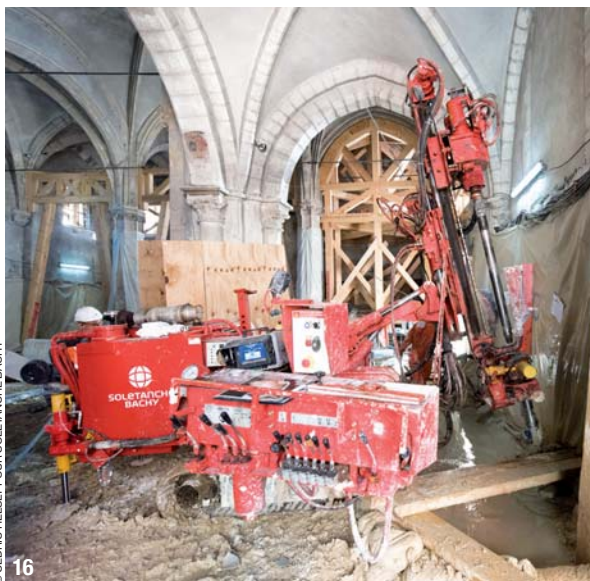
16

Les travaux ont été menés en pianotant sur trois zones distinctes (figure 16) ; il s'avérait parfois nécessaire de revenir sur un même point, chacun d'eux comportant en effet 2 à 4 colonnes. Des carottages préalables ont, par

16- Forage à l'intérieur de l'église.

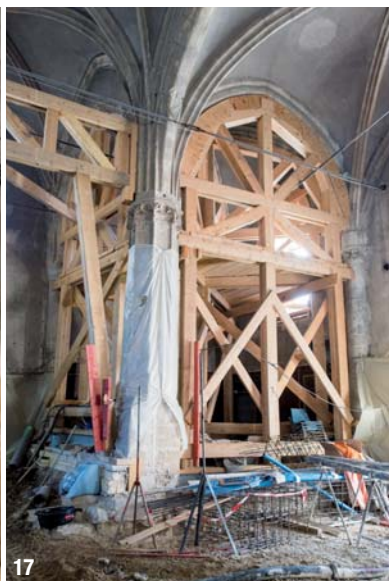
17

Il s'agissait, en effet, de la zone où avait été construite la charpente boisée lors des travaux de sécurisation (figure 17).

17- Charpente boisée.
