COMBLEMENT DE CAVITÉS TROGLODYTIQUES SOUS L'ÉCOLE SAINT-JOSEPH, À CONFLANS- SAINTE-HONORINE

AUTEUR : NICOLE BENZ-COLLANGE, INGENIEUR TRAVAUX, SOLETANCHE BACHY FRANCE

PERCHÉE SUR LES HAUTEURS DE CONFLANS-SAINTE-HONORINE, L'ÉCOLE SAINT-JOSEPH EST SOUS-MINÉE PAR DEUX NIVEAUX DE CAVITÉS TROGLODYTIQUES CREUSÉES À MÊME LE CALCAIRE GROSSIER DÈS LE MOYEN ÂGE ET ENCORE EN PARTIE UTILISÉES DE NOS JOURS. UN DIAGNOSTIC, MENÉ DANS LE CADRE DU PLAN DE PRÉVENTION DES RISQUES MOUVEMENT DE TERRAIN (PPRMT), A PERMIS DE METTRE EN ÉVIDENCE DES CAVES EN MAUVAIS ÉTAT, NÉCESSITANT D'ÊTRE COMBLÉES EN PRIORITÉ POUR GARANTIR LA SÉCURITÉ DE L'ÉCOLE. UNE PREMIÈRE PHASE DE TRAVAUX A DONC ÉTÉ MENÉE LORS DE L'ÉTÉ 2015.

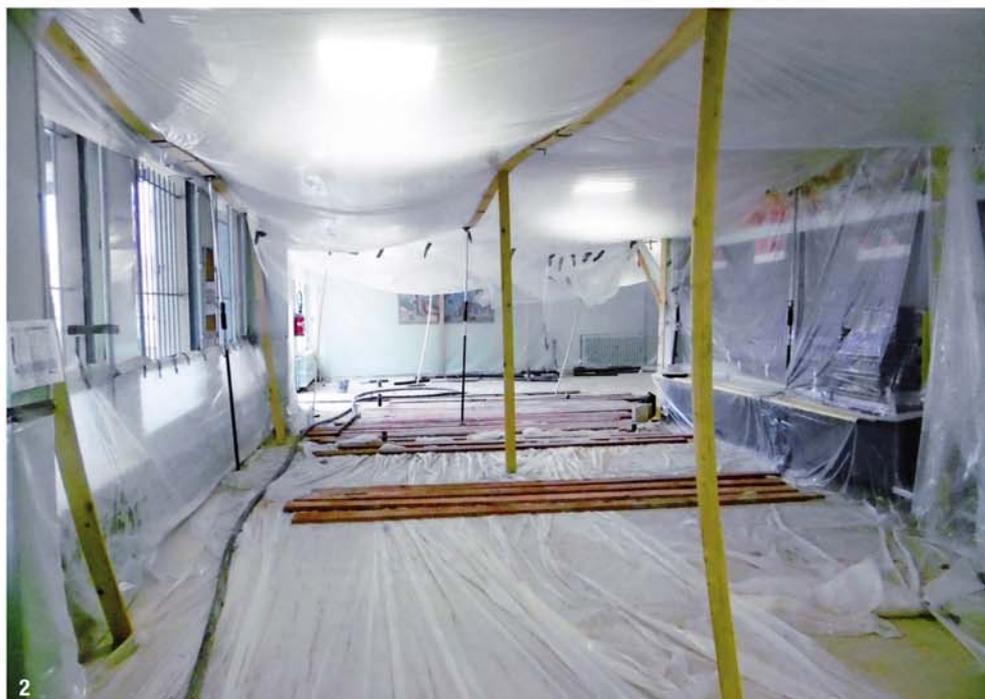
2 © PHOTO THÉQUE SOLETANCHE-BACHY FRANCE

1- Le centre historique, avec, du premier au dernier plan : la tour Montjoie, l'école Saint-Joseph et l'église Saint-Maclou.
 2- Protection des salles de l'école.
 3- Mur en pierres sèches.
 4- Reconnais- sance de la cave principale par les pompiers de la ville.

Trois journées complètes ont été nécessaires à l'installation du matériel sur la place de l'Église, à la protection intégrale des salles de classe (figure 2), à la création de rampes d'accès dans les escaliers de l'école et à la protection, voire au démontage, de certaines portes pour le passage des machines.

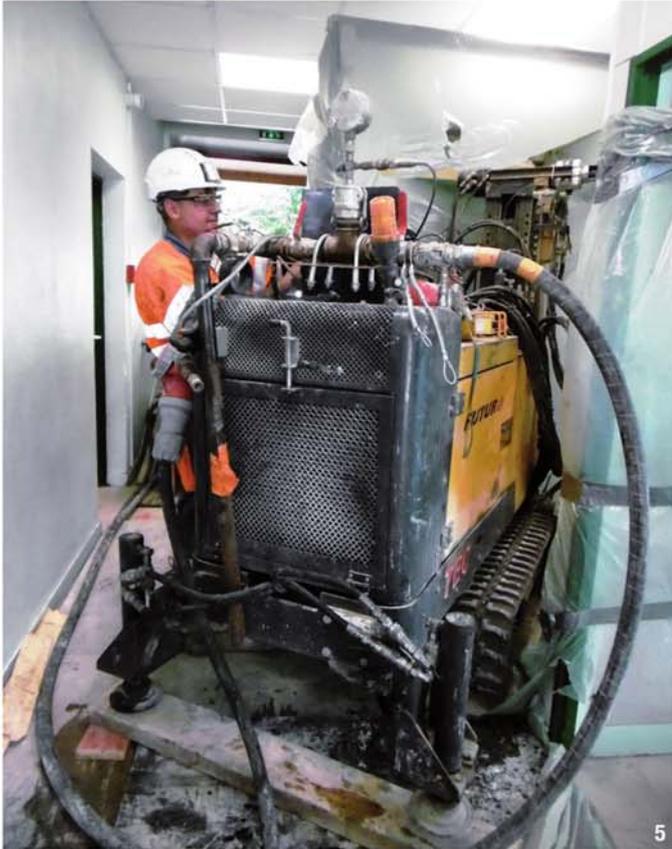
5- Forage depuis le couloir d'accès au réfectoire.

Pour s'affranchir des nuisances qu'aurait causées la mise en place de conduites d'injection chez les riverains et pour garantir un traitement complet de la zone d'intervention, l'ensemble des injections a été effectué par le biais de forages réalisés depuis l'intérieur de l'école (figure 5).

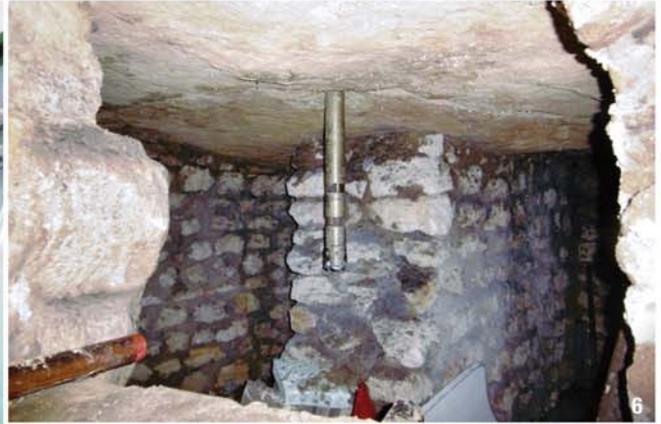
6- Forage débouchant dans une cave visitable.

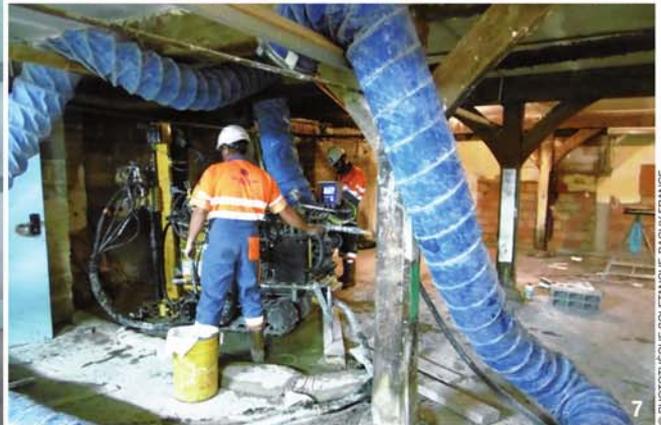
7- Forage dans l'atelier de l'école, avec ventilation renforcée.

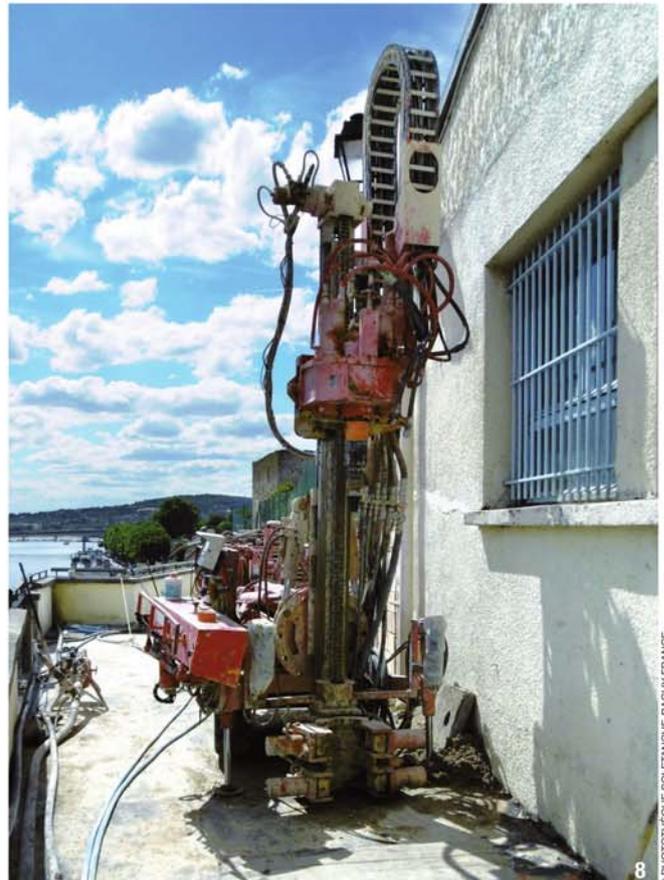
8- Forage de barrage dans l'étroite rue de la Tour.

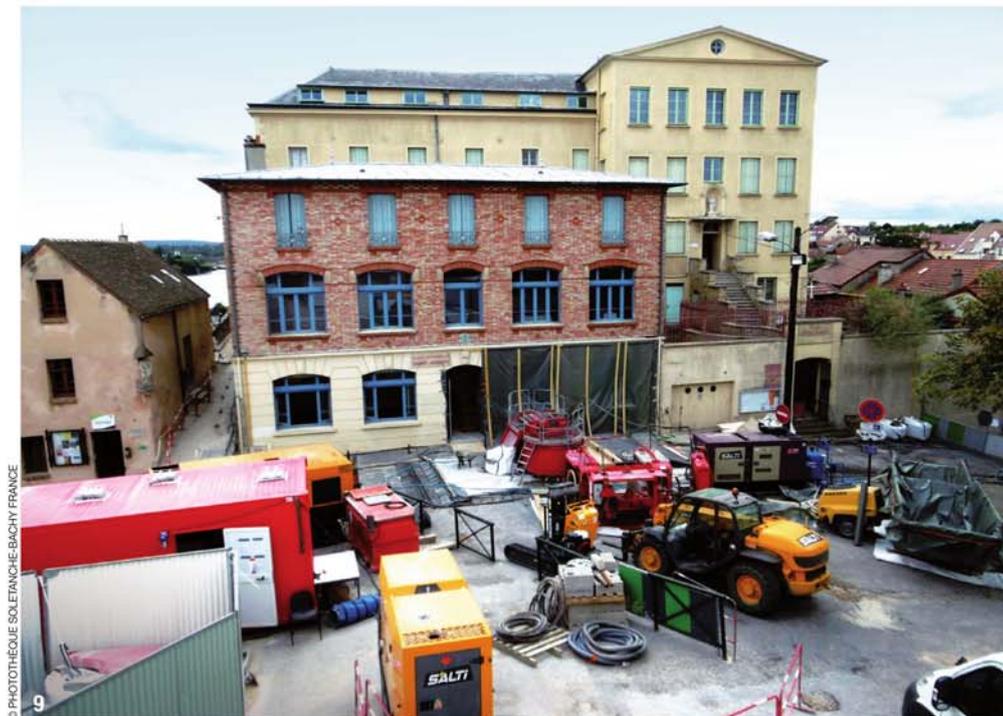
9- Centrale d'injection et installations de chantier devant l'école Saint-Joseph.
10- Murage d'une cave équipé d'évents.

Le comblement a été réalisé en employant du mortier prêt à l'emploi, livré en toupie et déversé dans le malaxeur de grande contenance (5 m³) de la centrale d'injection installée sur la place (figure 9). Un ensemble de pompes à pistons et de flexibles d'injection permettait d'injecter gravitairement le produit dans les cavités, via les forages. Pour garantir l'approvisionnement en mortier selon les cadences de comblement visées, le chantier a dû faire appel à plusieurs fournisseurs et unités de fabrication.

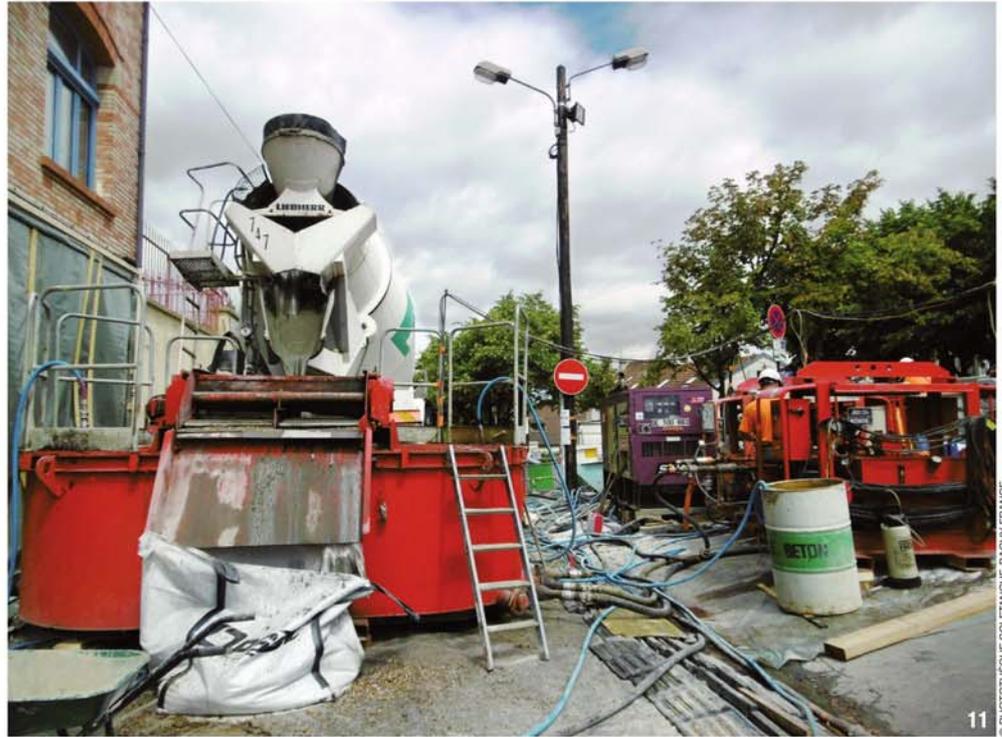
11- Injection de mortier prêt à l'emploi.

Après un délai permettant la prise et la décantation du mortier, des injections de clavage sous faible pression ont été réalisées, également avec du produit prêt-à-l'emploi (figure 11).
