JET-GROUTING POUR MONUMENT EN PÉRIL À SAINT-GERMAIN DE CHARONNE

AUTEURS : ROBERT PORET, DIRECTEUR TRAVAUX SOLETANCHE BACHY FRANCE - JEAN-FRANÇOIS LAGNEAU, ARCHITECTE EN CHEF DES MONUMENTS HISTORIQUES

POUR PÉRENNISER CETTE ÉGLISE MULTISÉCULAIRE, ÉRIGÉE SUR DES FONDATIONS INSUFFISANTES ET QUI A CONNU DES AMÉNAGEMENTS SUCCESSIFS AU FIL DU TEMPS, LA VILLE DE PARIS A PROGRAMMÉ UNE CAMPAGNE DE SAUVEGARDE DONT LES TRAVAUX DE REPRISE EN SOUS-ŒUVRE, PAR JET GROUTING, PERMETTRONT DE CONSOLIDER L'ASSISE DU BÂTIMENT.

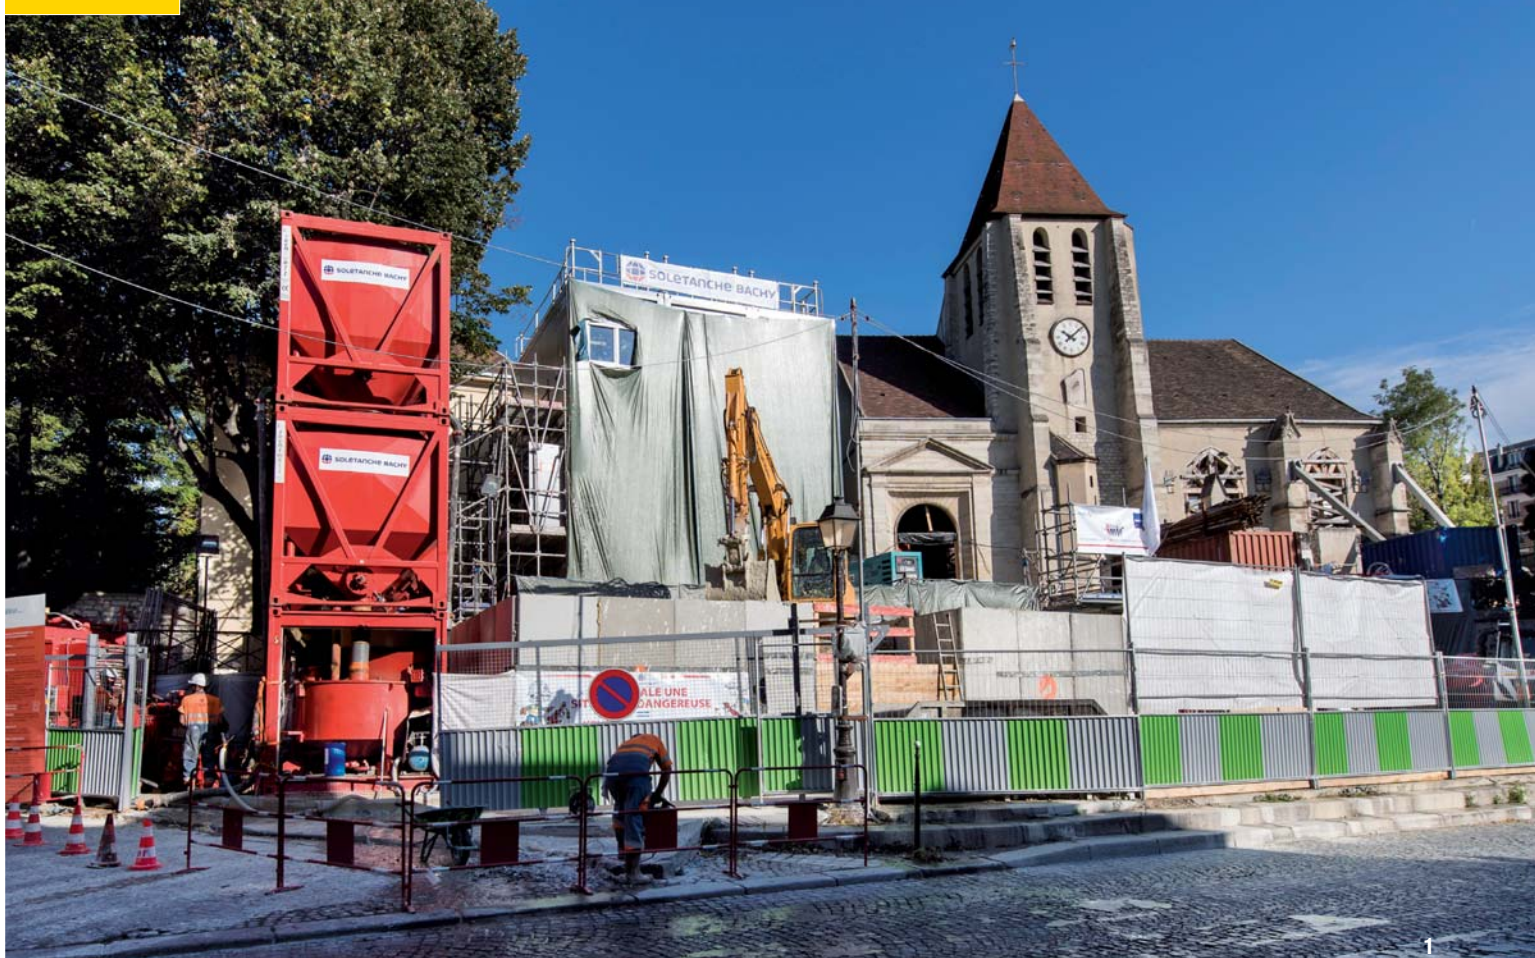
1- L'église Saint-Germain de Charonne et les installations de chantier.

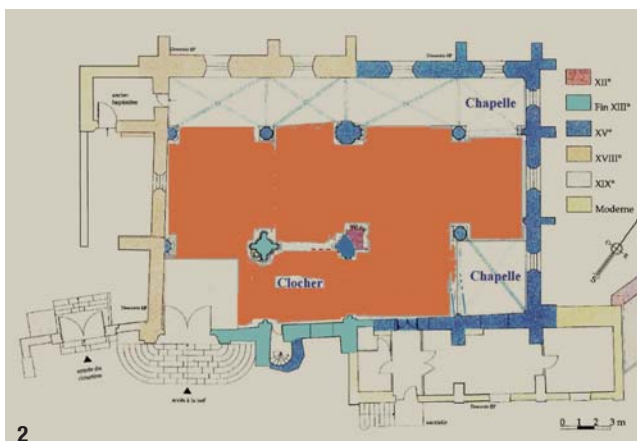
2

- 2- Différentes époques de construction.
- 3- Plan du quartier datant de la deuxième moitié du XVIII^e siècle.
- 4- Dessin du quartier vers 1750.
- 5- Relevé de fissures datant de 1903.

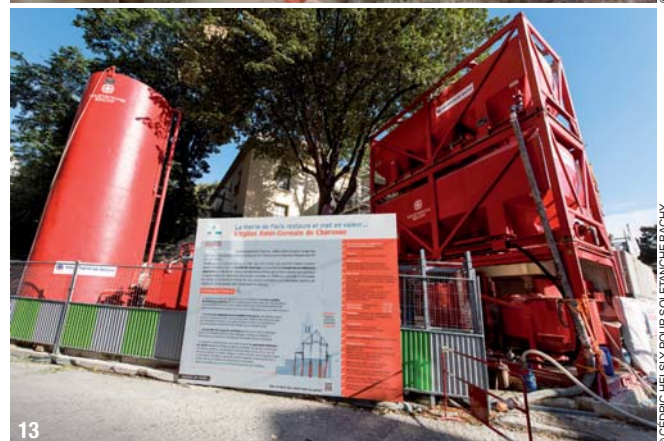
13

13- Grout production and high-pressure injection plant.

Précisons que, par crainte de la destruction des vestiges archéologiques enfouis, essentiellement par des remplissages dus au coulis de jet grouting, les travaux de consolidation furent précédés d'une importante campagne de fouilles archéologiques extensives. Ces investigations ont permis de mettre à jour les anciennes dispositions de l'édifice, de mieux les comprendre et de récupérer tout le mobilier funéraire et les autres objets qui avaient été mis en terre. Dans la pratique, les travaux ont été exécutés au moyen d'une machine compacte Beretta T46 (figure 12), compatible avec les contraintes majeures du chantier, à savoir les difficultés d'accès et l'exiguïté du site. À titre d'exemple, les bracons métalliques extérieurs et l'étroitesse de la porte d'entrée interdisaient de faire pénétrer l'engin dans la zone correspondant à l'ancienne sacristie. De ce fait, l'engin a été gruté à travers la toiture, préalablement déposée avant restauration. La centrale de fabrication et d'injection (170 bars) du coulis était également de conception compacte, avec deux silos horizontaux de 25 t empilés en partie supérieure (figure 13). Autre difficulté : la gestion du spoil. ▽
